Einkapselung einer ehemaligen Tierkörperverwertungsanstalt mit einer Spundwand

Dipl.-Geol. Dr. Helmut Fels, Dipl.-Geol. Olaf Claußen, Dipl.-Ing. Heinrich Bräckelmann:
SCHIRMER Umwelttechnik GmbH, Mainz

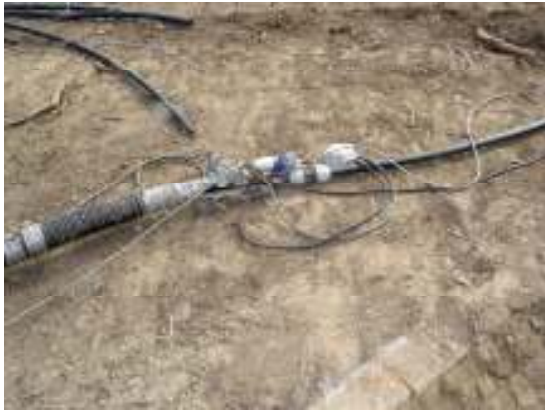
Abbildung 6: Grundwasser Steuer- und Förderleitungen

- Steuer- und Förderleitungen der parallel laufenden Sanierung (Abb. 6)
- Baumstümpfe und Wurzelstöcke
- Fundamente der Zaunpfosten
- Telefon-, Strom- und Wasserleitungen
- Trafostation (Abb. 7)
- 2 Gasleitungen (in Betrieb, Abb. 8)
- In die Trasse hineinragende Außenfassadenteile mehrerer Kläranlagenbauten (Pumpenhaus, Belebungsbecken, Pufferbecken Abb. 9).

Leitungen der laufenden Sanierung waren mittels Leitungsbrücken bzw. Überfahrungen, durch Neuverlegen, aber auch temporäre Stilllegung zu sichern.

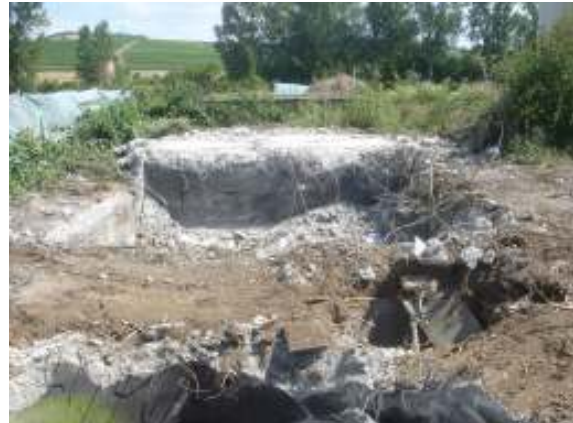
Abbildung 9: Betonfundamente behindernder Kläranlagenbauten

Nicht vorgesehen war zunächst der Rückbau einzelner Bauwerke der erst 1977 errichteten und mit der Anlagenschließung 1983 wieder außer Betrieb genommenen Kläranlage. Die Fundamente bzw. die Außenfassade dreier Bauwerke ragten jedoch so in den Trassenverlauf hinein, dass ein Rückbau dieser störenden Objekte unvermeidlich wurde. So wurden das Pumpenhaus, das Puffer- und das Belebungsbecken abgebrochen. Bei der Leitungsdemontage im Pumpenhaus fielen zusätzlich schwach gebundene, asbesthaltige Flanschdichtungen sowie asbesthaltige FH-Türen an. Ein Linde-Flüssigsauerstoffhochtank, ist noch zu demonstrieren, um die gewonnene Freifläche zu arondieren.

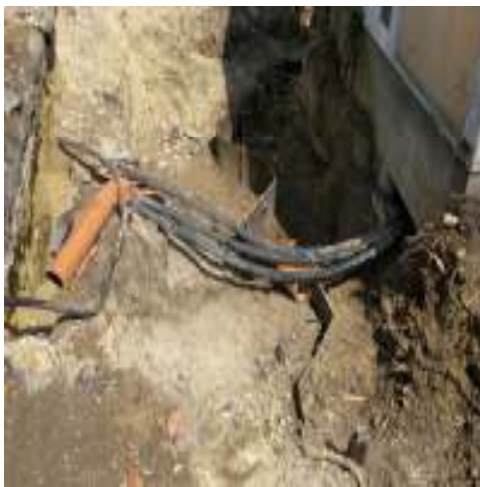
Abbildung 7: Trafostation

Die Leitungsführungen um das im Süden an der Liegenschaftsgrenze errichtete, im Betrieb befindliche Trafobüro, mit zusätzlicher Telefon- und einer Wasserleitung, mussten mit Kleinbagger, schließlich Handschachtung, freigelegt, die Leitungen temporär stillgelegt und demontiert werden.

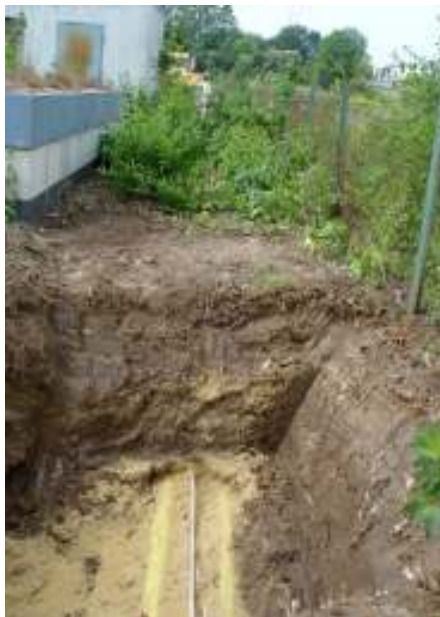
Abbildung 8: Gasleitungen

Ein großes Hindernis bildeten zwei entlang der nördlichen Liegenschaftsgrenze, noch innerhalb des Geländes verlegte Gasleitungen (Rohrleitungssohle ca. 2 m u. GOK). Diese konnten nicht außer der Reihe abgeschaltet oder verlegt werden. Als Konsequenz war einerseits die Spundwandtrasse in das Betriebsgelände hineinzuverlegen war, um die sonst unumgängliche Gasleitungsquerung zu vermeiden. Andererseits reichte der Platz zwischen den drei Kläranlagenbauwerken und den beiden Gasleitungen nicht aus, um die Spundwand einzubauen. Erschwerend kam hinzu, dass gleichzeitig noch ein parallellaufender Entspannungsgraben anzulegen war, der während des Einbaus den Druck auf die Gasleitungen abfangen sollte. Die Arbeiten entlang der Gasleitungstrasse wurden von der zuständigen RWE-Wartungsabteilung in Bad Kreuznach vor Ort begleitet und unterstützt.
