Einkapselung einer ehemaligen Tierkörperverwertungsanstalt mit einer Spundwand

Dipl.-Geol. Dr. Helmut Fels, Dipl.-Geol. Olaf Claußen, Dipl.-Ing. Heinrich Bräckelmann:
SCHIRMER Umwelttechnik GmbH, Mainz

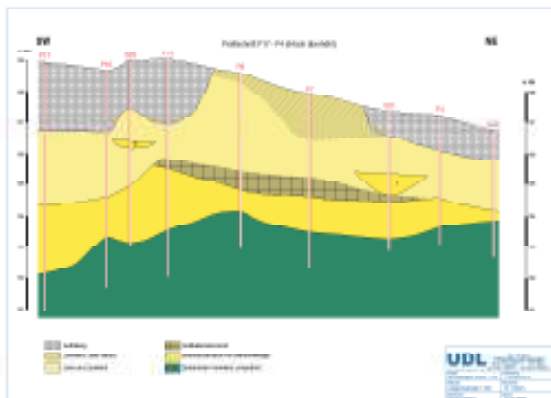
Abbildung 1: Geologischer Profilschnitt

folgen eiszeitliche (pleistozäne) Sande und Kiese (Wiesbachtterrassen) des Quartärs. Über Sanden und Kiesen folgen teils Löß und Lößlehm, teils Erdaushub, Bauschutt, letztere stellenweise vermergt mit Verfüllungen aus der Tierkörperverwertung. Abbildung 1 zeigt einen geologischen Schnitt quer durch das TBA-Gelände.

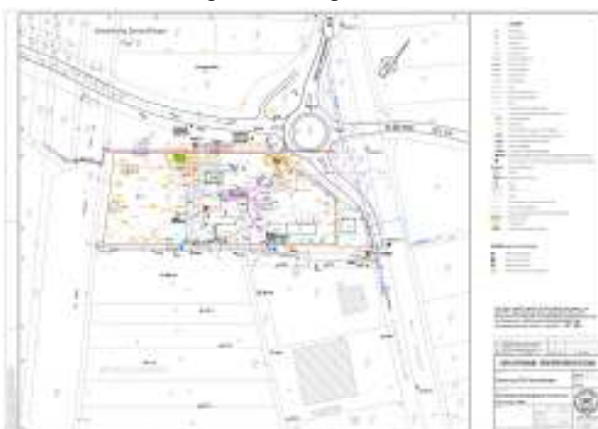
Abbildung 2: Planskizze der TBA

In Abbildung 2 sind das Betriebsgelände mit Sanierungseinrichtungen dargestellt.

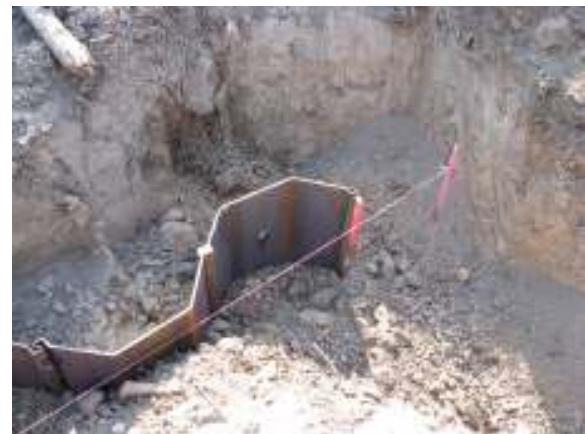
Abbildung 3: Doppelstahlbohle (eingebaut)

- Spundwandbohlentyp Larssen 703K
- Doppelbohlen mit zusammen 1.400 mm Profilbreite (Abb. 3)
- Gewicht 103 kg/m²
- Wandstärke 10 mm
- Ohne Beschichtung
- Mit Schlossdetektoren (Abb. 4)
- Geschützte Detektorenverkabelung (Abb. 5)
- Schlossversiegelung mit plastischer, langsam aushärtender Dichtmasse

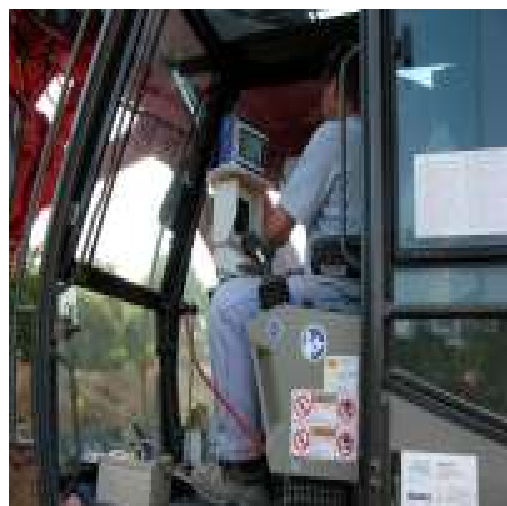
Abbildung 11: Einbaukontrolle

Die Steuerung und Kontrolle des Einbaus nimmt der Geräteführer des Spezialtiefbaugerätes nach Rammplan vor, (Bagger mit hydraulischem Vibrator als Vorsatzgerät). Der Einbau der Bohlen erfolgt zentimetergenau bis ca. 0,75 m unterhalb der Rupelton-Oberkante. Über ein Monitor kann der Geräteführer Einbautiefe, Eindringwiderstand und intakte Schlossdichtung überwachen und steuern. Hierbei muss jedoch nicht jede Doppelbohle sensorisch ausgestattet sein (Abb. 11 und 12).

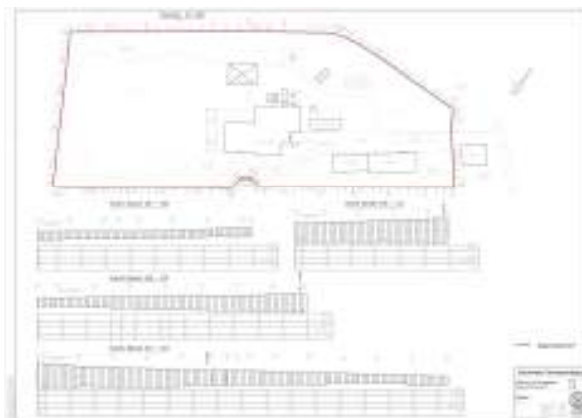
Abbildung 13: Rammplan TBA Sprendlingen

Siehe auch Abb. 13.
